Nous capitells vells

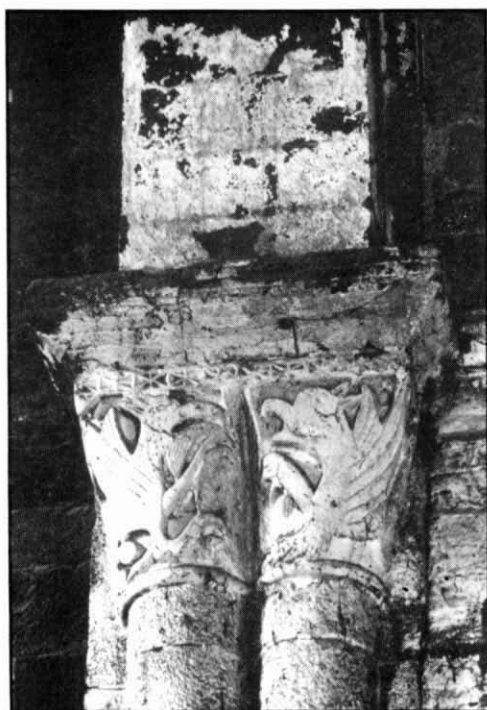
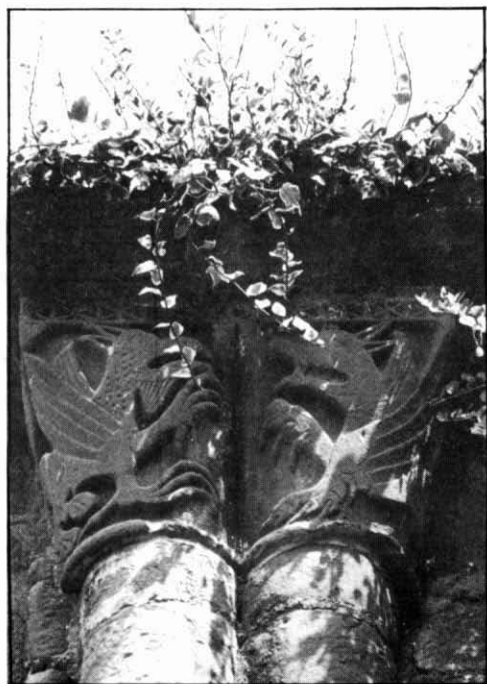
Ambdues fotografies són del mateix indret, un doble capitell de l'església Vella representa dos animals fantàstics enfrontats. La superior, procedent del Museu Municipal d'Alcover, és anterior a l'incendi i ensulsiament de l'edifici; la segona, realitzada per J. M. Roig i R. M. Madorrán, data de 1981. És fàcil observar que, tot i que l'indret és el mateix, els capitells no són els mateixos.

Reposició, dèiem? No. Reposar vol dir tornar a posar, és a dir, posar en un lloc una cosa que ja hi era. I una observació contrastada de les fotografies velles amb la realitat actual ens permet de veure que aquella

reposició no es va produir. Algú que estava al cas va fer còpies dels capitells i les va instal·lar en lloc dels originals. Avui podem veure quins són autèntics i quins no perquè aquells tenen restes de guix i aquests, en canvi, són nets i no estan gens erosionats. Els originals que no foren reposats, segons que sembla, formen part de l'ornamentació d'un mas de per aquesta comarca. Que a l'església, per raons pràctiques, hi hagi reproduccions potser està bé. Però els originals, ¿no haurien de ser al Museu o, almenys, en un lloc públic?
